## Korozja rurociągów w fabryce czekolady

Stal nierdzewna charakteryzuje się naturalną obecnością na powierzchni bardzo cienkiej warstwy tlenków (1 do 2 nanometrów) składającej się głównie z tlenków chromu, nazywanej warstwą pasywną. Trwałość takiej warstwy na stali nierdzewnej może być utrzymana przez długi czas. W rzeczywistości, taka warstwa nie jest całkowicie trwała i w niektórych przypadkach następuje jej zniszczenie, co w efekcie wywołuje korozję. Firma Chimimeca Polska Sp. z o.o. - filia francuskiej grupy ChimimecaSAS, która od kilkudziesięciu lat specjalizuje się w obróbce chemicznej metali - oferuje szeroką gamę produktów do czyszczenia, trawienia i pasywacji stali nierdzewnych, aluminium i tytanu. Poniższy artykuł porusza problem korozji rurociągów nierdzewnych z płaszczem grzewczym produktu w fabryce czekolady, który firmie Chimimeca udało się rozwiązać.

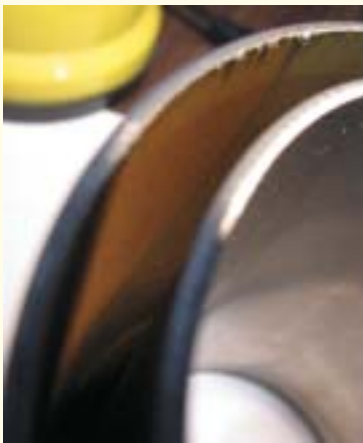
### Ilustracja 1: Korozja próbki dostarczonej przez producenta czekolady

Czynniki te mogą powodować, że stal wysokostopowa może ulegać korozji. Typem zaatakowania korozyjnego omawianej instalacji jest występowanie korozji ogólnej oraz wżerowej.

węglowej (rdzawy nalot). Zaatakowanie przyjmuje formę równomierną. Początkowo zaatakowanie przyjmuje formę zmiany połysku lub przebarwienia. Następnie zaczynają się pojawiać produkty korozji, które mogą być częściowo wypłukiwane podczas procedur mycia. Z rozwojem procesów korozyjnych warstwa produktów przyjmuje zwartą warstwę, której nie są w stanie usunąć środki myjące przeznaczone do usuwania osadów organicznych. Może być to spowodowane przez istnienie połączeń instalacji ze stali nierdzewnej z

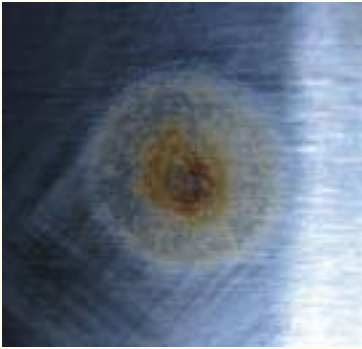
**Ilustracja 2: Przykład korozji wżerowej**

staje w obecności wilgotnego środowiska zawierającego jony halogenkowe, tj. jony chloru, bromu, jodu, na powierzchni stali nierdzewnej typu 304 (generalnie z przebarwieniem wokół). Wżery powstają w miejscach, gdzie warstwa pasywna jest najszabsza. Takie miejsca są powodowane przez cząstki wtrąceń MnS i zanieczyszczenia np. cząstkami żelaza. Jeżeli korozja wżerowa zostanie zapoczątkowana jest ją bardzo trudno zatrzymać. Wżery są samowystarczalne pod względem elektrochemicznym, to znaczy proces zachodzący we wżerze jest wystarczający do podtrzymania przebiegającej w nim reakcji i dalszego rozwijania się

wżeru. Korozja wżerowa zachodzi, gdy metal atakowany jest tylko w pewnych miejscach powierzchni (korozja miejscowa), w skutek czego powstają w tych miejscach zagłębienia zwane wżerem - punktowy ubytek masy stali. Przebieg procesu korozji wżerowej związany jest z działaniem lokalnego ogniwa, które tworzy się pomiędzy dużą spasywowaną powierzchnią stali stanowiącą katodę, a miejscową zdepasywowaną strefą stanowiącą anodę. Szybkość rozpuszczania się metalu na anodzie jest bardzo duża, w konsekwencji czego następuje w bardzo krótkim czasie przebicie (perforacja) ścianek, bez większego ubytku masy poza zaatakowanym miej-

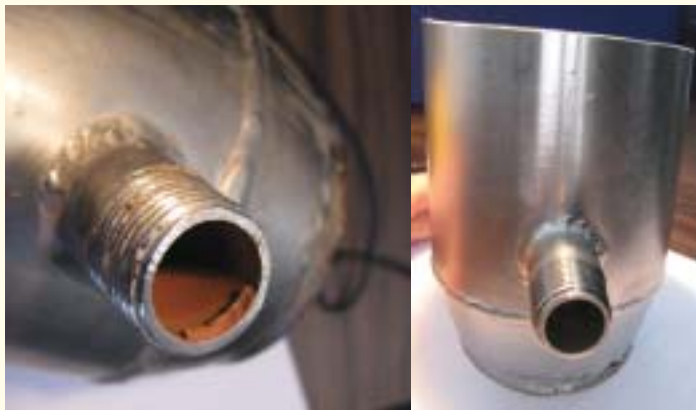
**Ilustracja 3 : Próbka dostarczona przez producenta czekłady przed i po poddaniu odtlenianiu, usuwaniu korozji i pasywacji**

Ilustracja nr 3 przedstawia zdjęcie próbki dostarczonej przez producenta czekolady. Obróbka polegała na odtlenianiu, usuwaniu korozji i pasywacji za pomocą odpowiednio dobranego produktu Chimimeca. Czas działania - 3h w temperaturze 20°C. Efekt - bardzo dobra czystość wizualna, brak śladów korozji i osadów, wyblyszczanie stali.

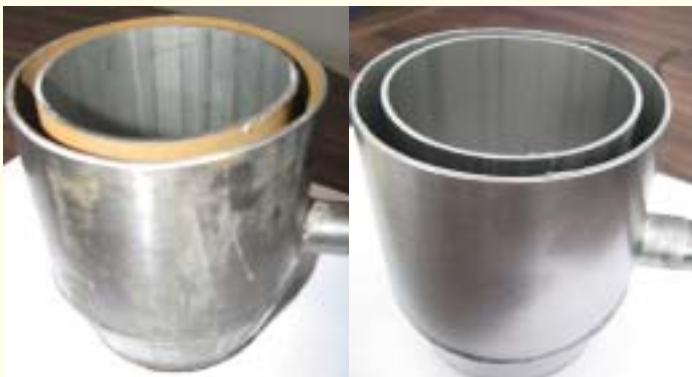
**Ilustracja 4:**  
**Fotografie próbki przed i po obróbce chemicznej**
