Chimimeca Polska: studium przypadku

Czarny osad na powierzchni zbiornika - analiza i usuwanie

Studium przypadku

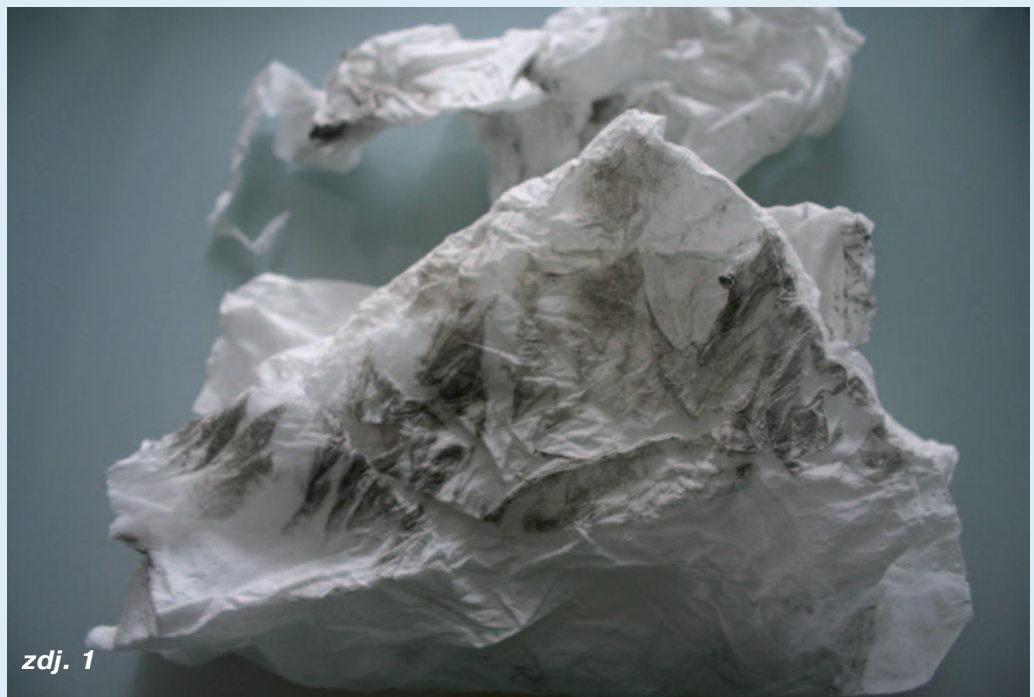
zdj. 1

ki jest negatywny. Czarne osady mają zwykle naturę organiczną (tłuszcze, olej, itd.) i występują wraz z pozostałościami materiału ściernego i metalicznym pyłem stali nierdzewnej, tworząc na powierzchni zwarte konglomeraty kotwiczące się w nierówności powierzchni, co istotnie wpływa na duże trudności w ich usuwaniu.

W jednej z renomowanych fabryk kosmetycznych w Polsce przed dopuszczeniem do użytkowania zbiorników polerowanych do odpowiedniej chropowatości zostały przeprowadzone ww. testy czystości. Zbiorniki kontrolowane wzrokowo wydawały się czyste, lecz po przetarciu białą szmatką zostawał na niej wyraźny czarny osad (zdj. 1). Próbowano wielu sposo-

ment białego papieru z widocznym czarnym osadem powstałym po przetarciu powierzchni szlifowanej stali nierdzewnej.

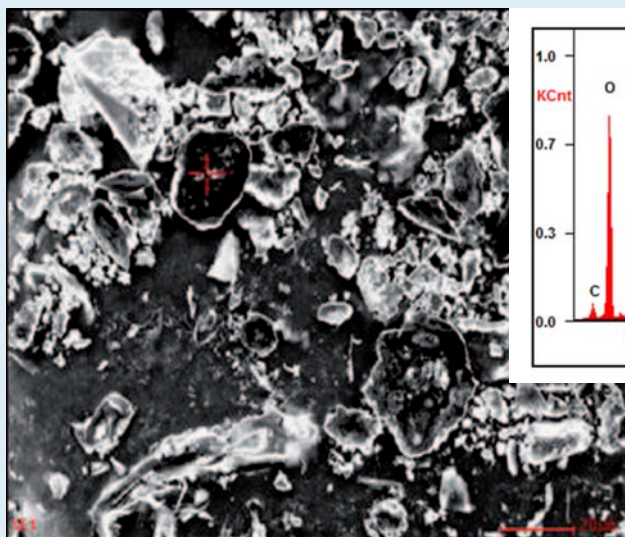
Rys. 1.
Obraz z mikroskopu skaningowego wraz z analizą składu chemicznego EDS w obszarze cząstek obecnych na powierzchni preparatu

wano drobne cząstki w formie pojedynczej oraz skupisk, często oblepionych w inne zanieczyszczenia organiczne. Ana-

można stwierdzić, że są to pozostałości materiału ściernego zastosowanego do obróbki powierzchniowej, najprawdopodobniej granatu (jednej z odmian tego związku opisanych poniżej).

W wyniku wykonanych analiz mikroskopowych wraz z badaniem składu chemicznego w mikroobszarach metodą EDS na powierzchni dostarczonego papieru zidentyfiko-

lizacja składu chemicznego wyselekcjonowanych pojedynczych cząstek wykazała obecność następujących pierwiastków chemicznych: krzem (Si), aluminium (Al), magnez (Mg), żelazo (Fe) oraz tlen (O) i inne w niższym stężeniu. Wyniki analiz składu chemicznego w obszarze cząstek zanieczyszczeń przedstawiono na rysunku 1. Na podstawie charakteru analizowanych cząstek
